**3.2 ETAT DES EAUX CLAIRES PERMANENTES**

**3.2.2 Eaux claires permanentes**

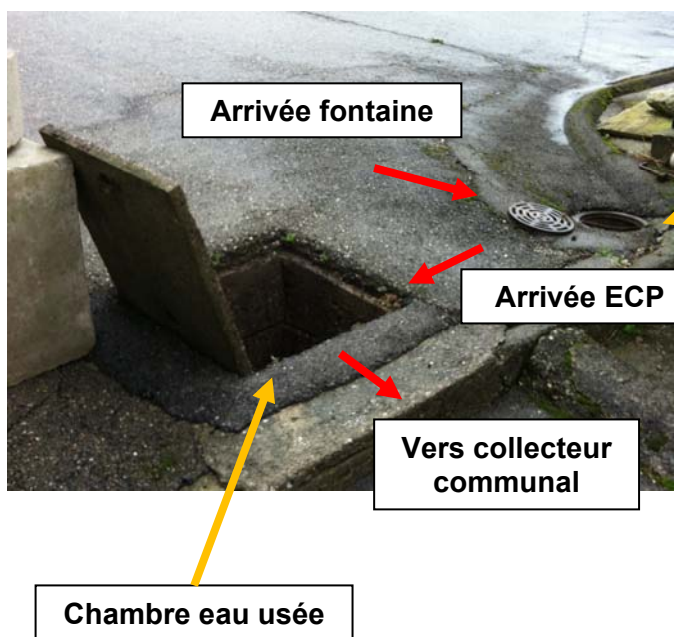
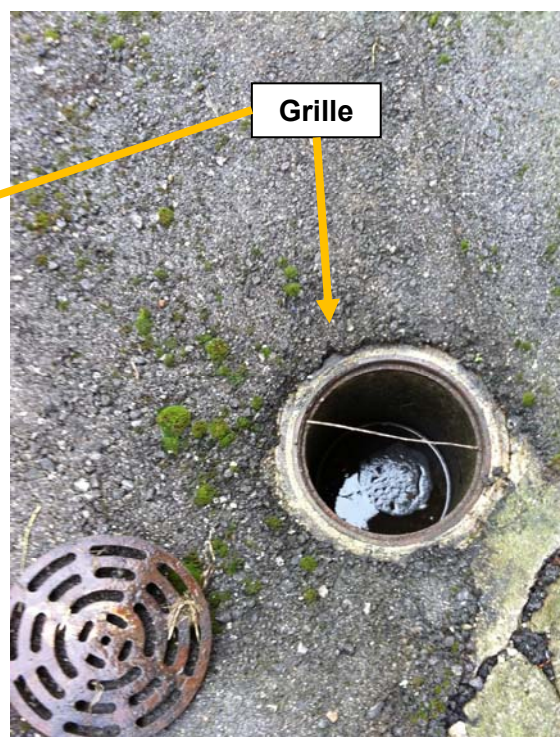
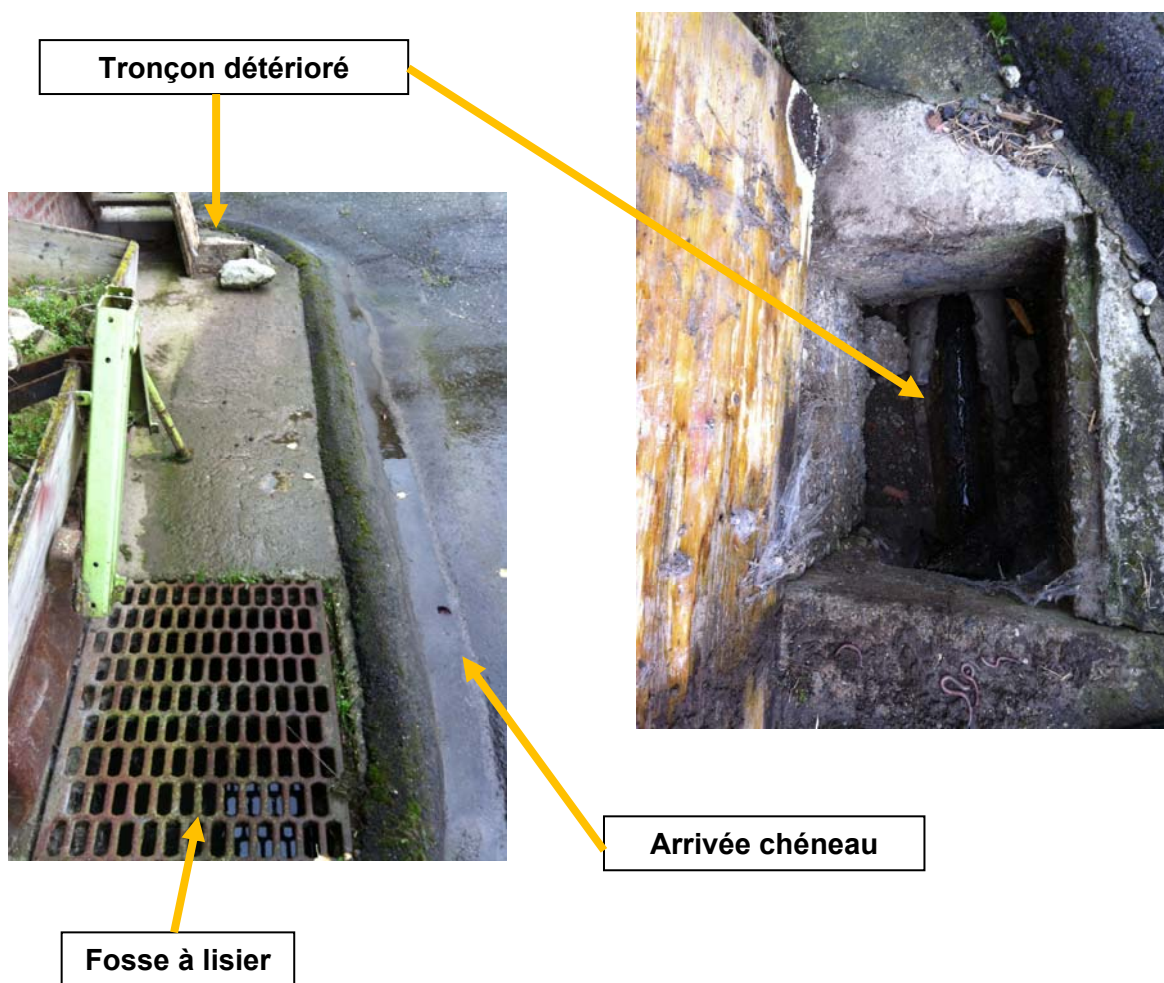
L'origine de cet écoulement parasite a été déterminée lors d'une inspection plus approfondie sur place. Comme le montre le schéma et les photos ci-dessous, de nombreuses sources d'eaux claires (fontaine, cheneaux, grille, tronçon détérioré et à ciel ouvert) sont présentes et arrivent dans la chambre d'eau usée.
